1°) La description de l'immeuble :

10, rue Petrus Rideau 17200 ROYAN

Description des parties extérieures de l'immeuble :

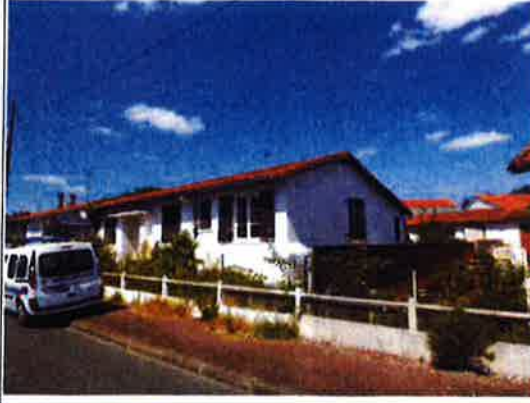
Façade rue Pétrus Rideau

La parcelle est entièrement clôturée. L'immeuble et sa dépendance sont en mauvais état d'entretien.

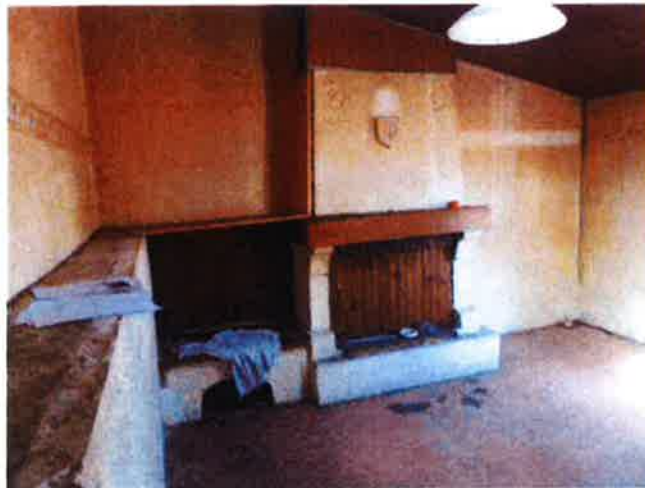
CUISINE

Au sol un revêtement plastifié en mauvais état.

Aux murs peinture en mauvais état.

Au plafond une frise de pin vernie en état très vétuste. Un puits de jour a été aménagé avec des tuiles translucides.

Une porte bois simple vitrage avec un volet battant bois qui est en mauvais état.

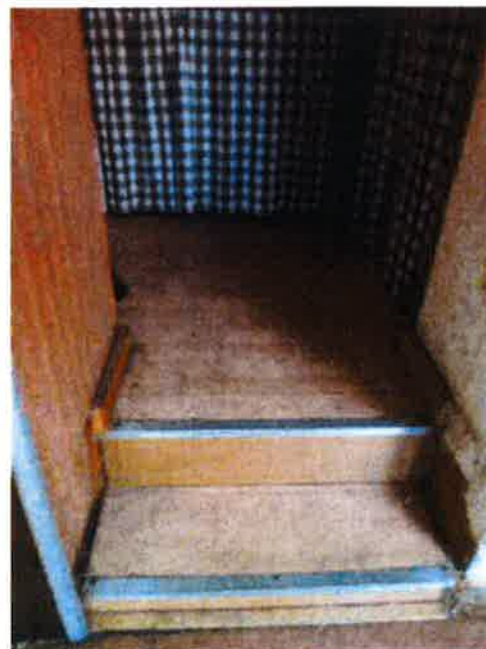
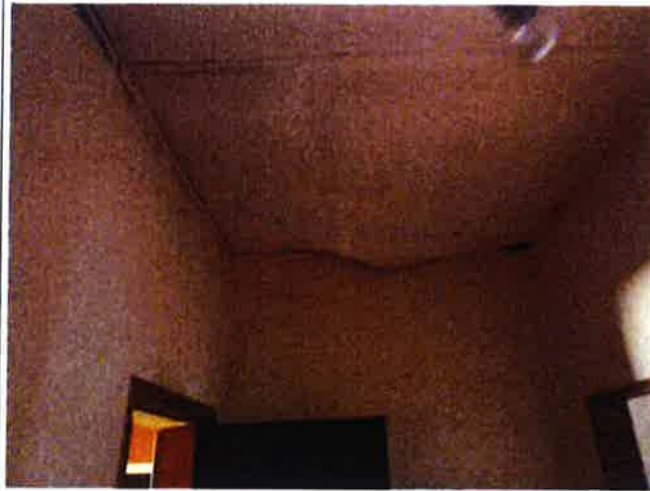
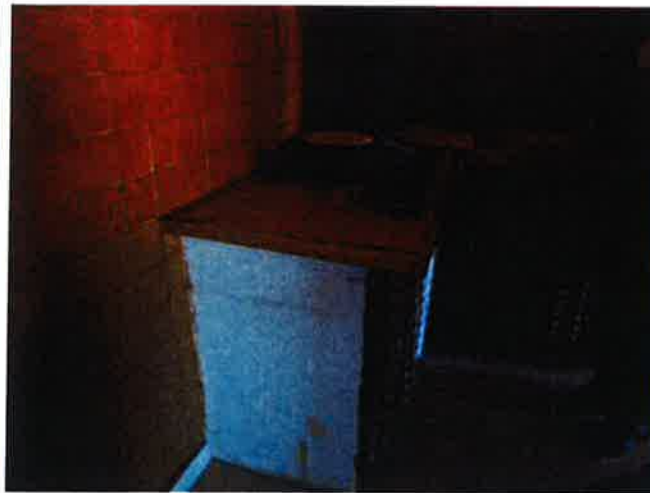
Depuis cette pièce accès à une petite cuisine par un petit escalier de deux marches : au sol un parquet stratifié qui est en très mauvais état, aux murs pour partie frise de pin vernie en mauvais état, pour partie une faïence très ancienne, puis peinture très ancienne également, au plafond une frise de pin qui est ancienne et affaissée, des traces de coulures sont visibles.

La cuisine ne comprend qu'un plan de travail carrelé, un évier deux bacs/paillasse et une plaque de cuisson gaz.

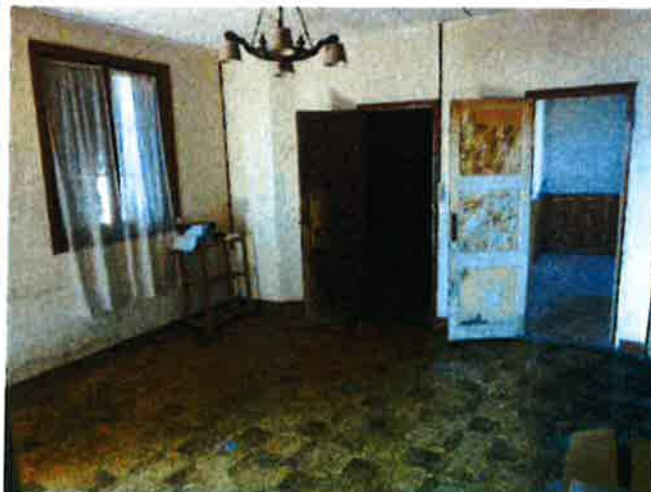
SEJOUR

Au sol un revêtement plastifié très usagé sur une chape ciment.

Aux murs plinthes bois peintes puis une peinture très usagée.

Au plafond des dalles de polystyrène qui sont très usagées.

Une fenêtre bois simple vitrage double battant donnant sur la façade avant également avec volets bois en mauvais état.

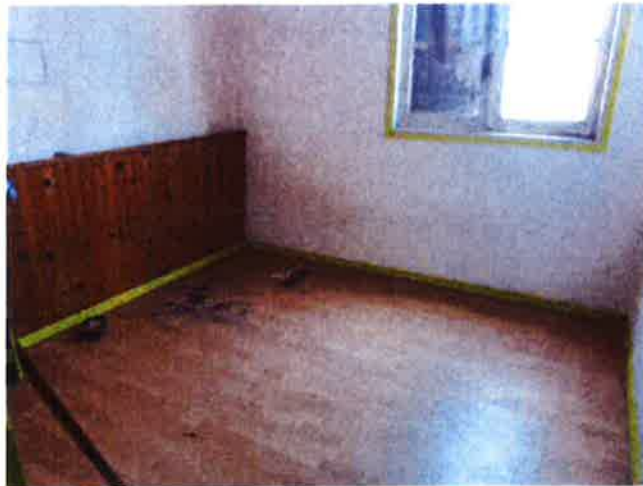
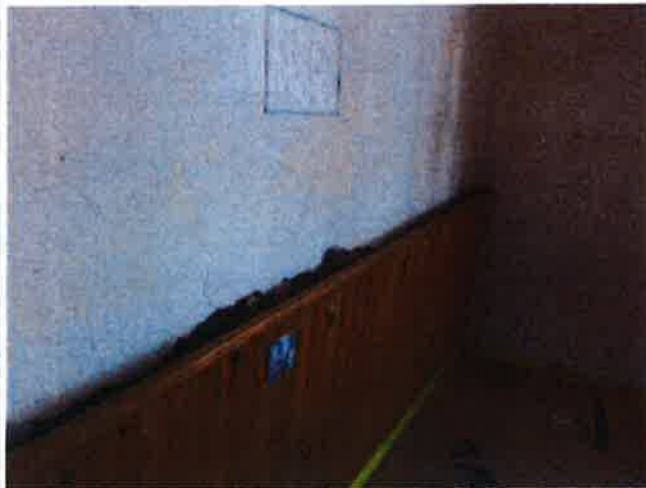
PREMIERE CHAMBRE

Au sol un parquet stratifié qui est en mauvais état.

Aux murs plinthes bois peintes en mauvais état avec un lambris de bois qui s'est détaché de son support.

Une fenêtre simple vitrage avec un volet bois, un seul battant subsiste.

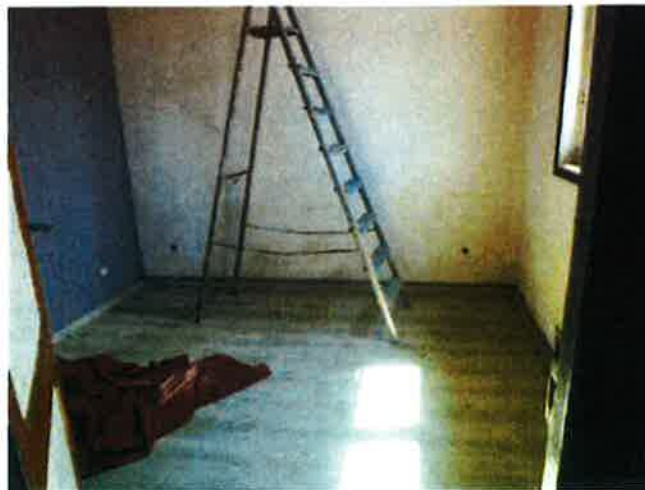
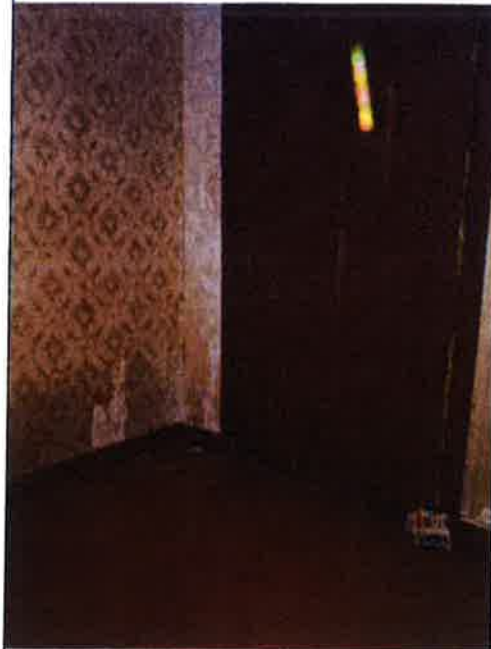
DEUXIEME CHAMBRE

Au sol, un revêtement type parquet stratifié très sale.

Aux murs plinthes en stratifié puis pour partie une frise de pin peinte et pour partie plâtre à l'état brut.

Une fenêtre bois simple vitrage en mauvais état avec deux volets bois verni en mauvais état.

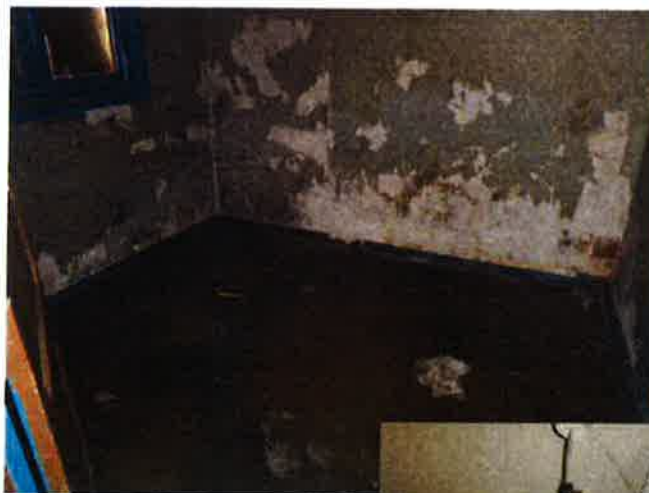
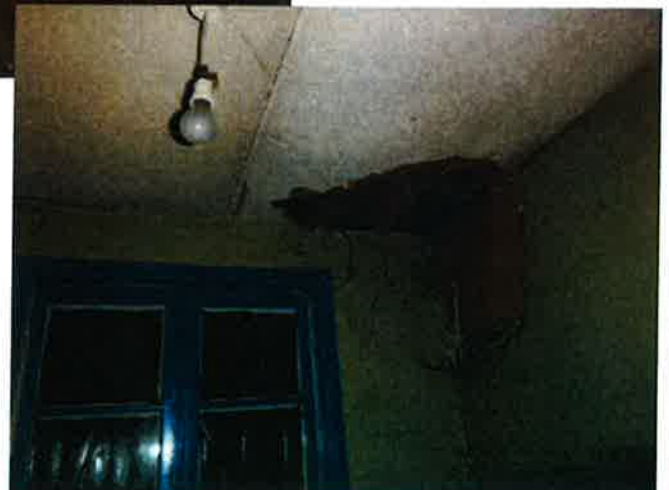
TROISIEME CHAMBRE FACADE RUE COTE GAUCHE DOS TOURNE A LA RUE

Au sol un revêtement plastifié en très mauvais état.

Aux murs papier peint en très mauvais état, plâtre brut pour le reste.

Au plafond plaques diverses plus ou moins gondolées avec un trou dans ces plaques.

Au niveau du pignon avant gauche de la maison dos tourné à la rue, une fenêtre bois simple vitrage en mauvais état avec volets bois en mauvais état.

Une porte bois en mauvais état.

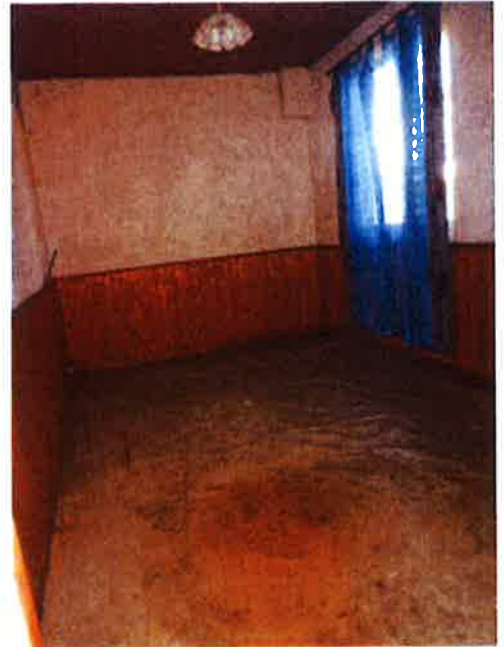
QUATRIEME CHAMBRE

Au sol un revêtement plastifié en mauvais état.

Une fenêtre bois simple vitrage avec volets battants bois en très mauvais état.

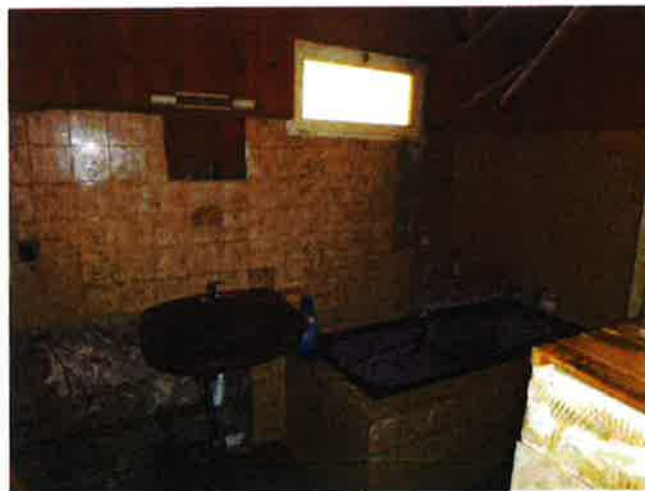
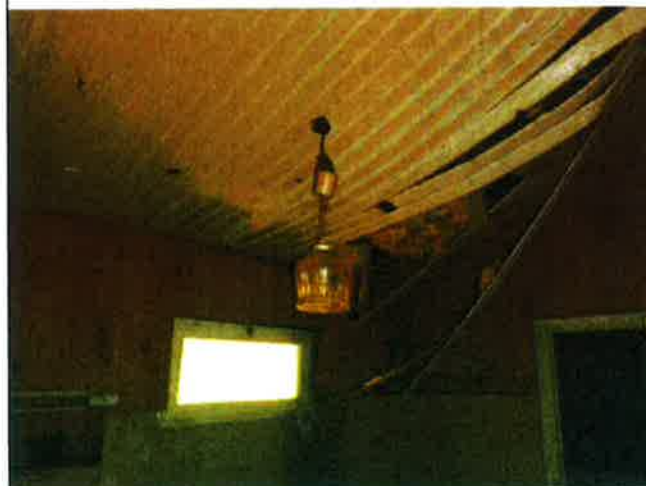
SALLE DE BAINS

Au sol un parquet stratifié en état très moyen.

Aux murs pour partie une faïence en mauvais état avec plusieurs segments manquants, pour partie une frise de pin vernie en mauvais état.

Au plafond un plafond rampant en partie effondré.

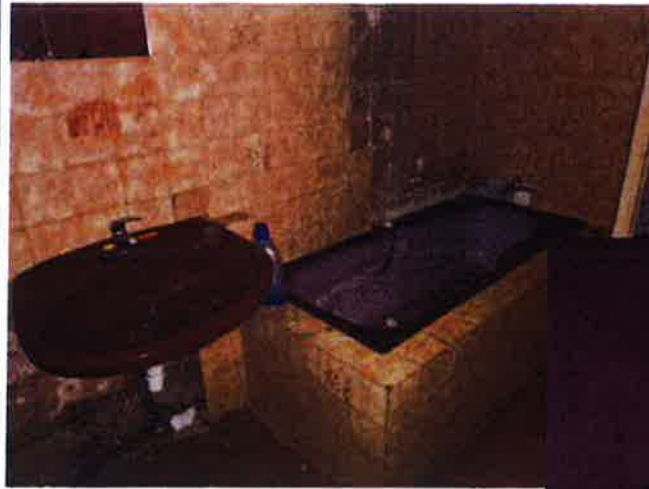
Les sanitaires sont en très mauvais état.

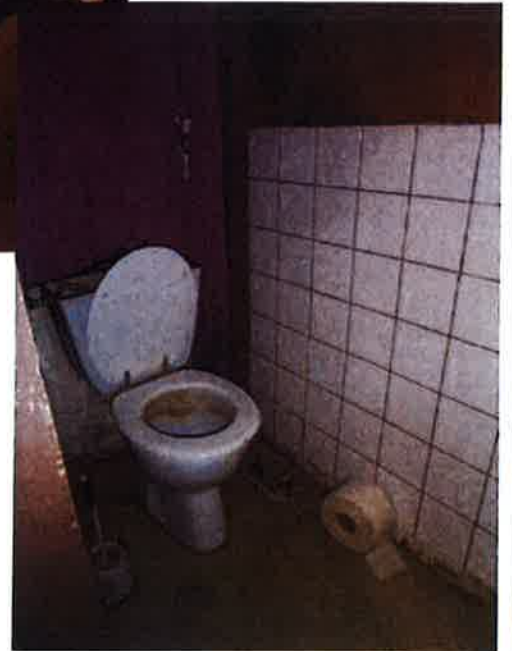
WC

Au sol un revêtement plastifié en mauvais état.

Le mécanisme de la cuvette est cassé.

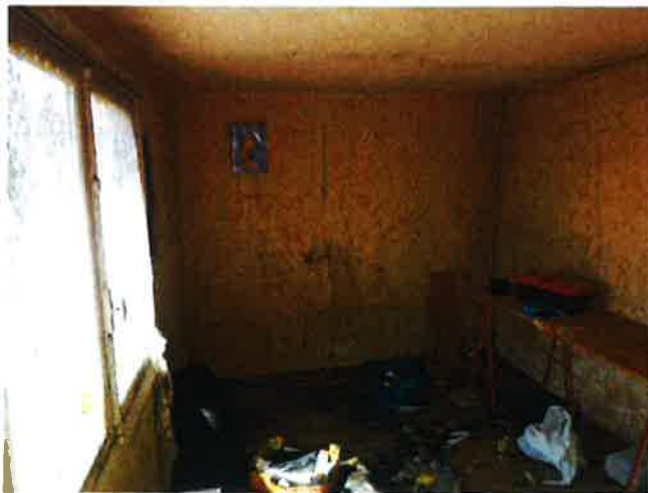
DEPENDANCE

Dépendance maçonnée avec au sol une chape ciment, aux murs un papier peint défraîchi, au plafond plâtre peint.

Une fenêtre bois simple vitrage en mauvais état sans volets.

Une porte bois isoplane en mauvais état.
